AGENCE DE L'EAU DU LIPTAKO

Etude de faisabilité en vue du curage du barrage de Koulfo

Rapport Final

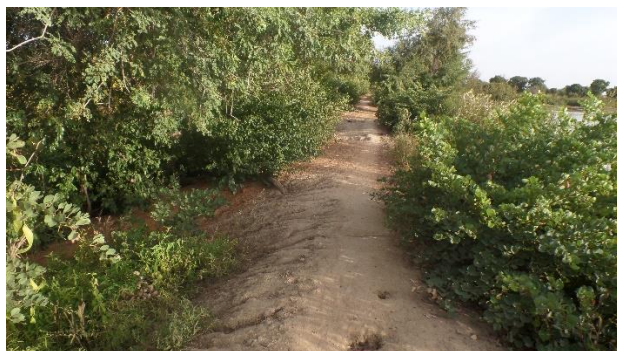
Le barrage comporte une digue en terre, un évacuateur de crues en béton armé et un bassin de dissipation en perré maçonné. Le talus de la digue est jonché d'arbustes et

d'herbes qui entraînent un mauvais état de la digue et des brèches réparées artisanalement par les usagers.

Photo 1 : Talus du barrage de Koulofo envahi d'arbustes

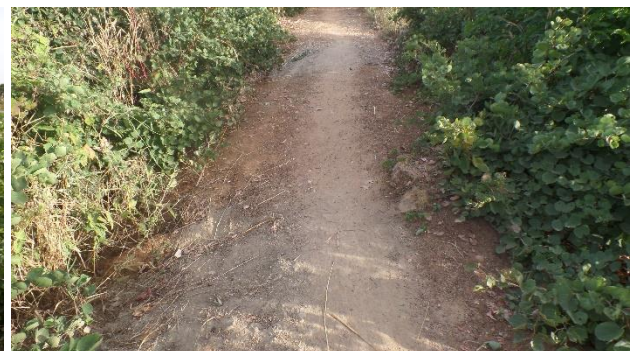
Photo 2 : Travaux de réparation en gris réalisés sur la digue par les usagers du périmètre

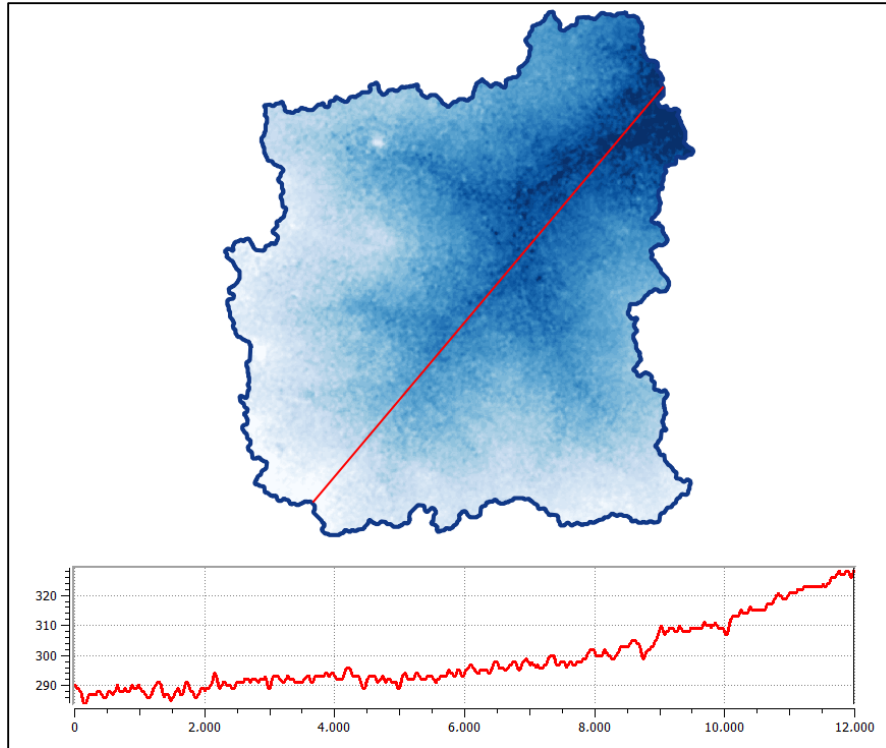
Le transect du bassin versant (Fig. 5) révèle un profil peu pentu, 0,4% dans l'ensemble, et des pentes maximales de 13% pour des distances plus courtes. Les pentes sont prononcées aux abords du cours d'eau, ce qui en complément de la carte des états de surface, confirme la fragilité de ces zones à l'érosion.

Figure 5 : Transect de l'amont en aval du bassin versant de la retenue de Koulofo

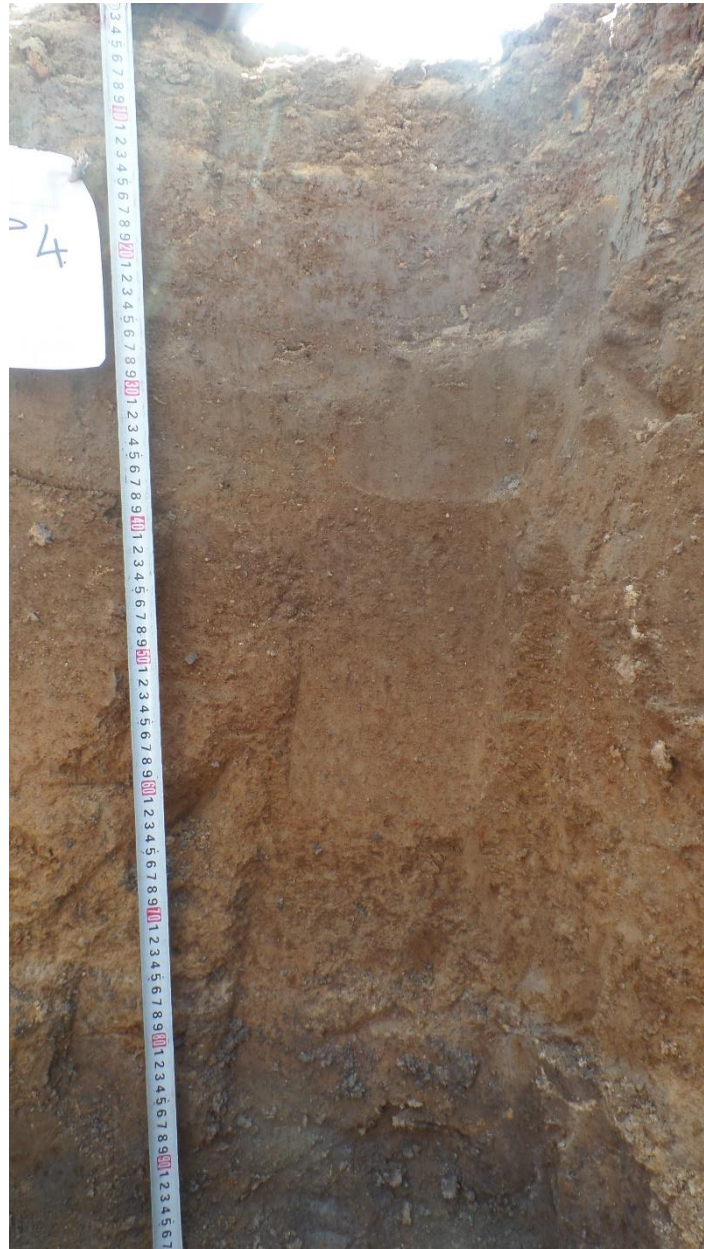
Photo 4 - Profil du sol au point P4 - de 0 à environ 35 cm : argile grise ; de 35 à 80 cm : correspond à la zone à argile tachetée d'un profil d'altération classique ; zone

légèrement indurée ; de 80 à 100 cm : lithomarge ou saprollithe fine avec de petits fragments de la roche mère en bas de profil.

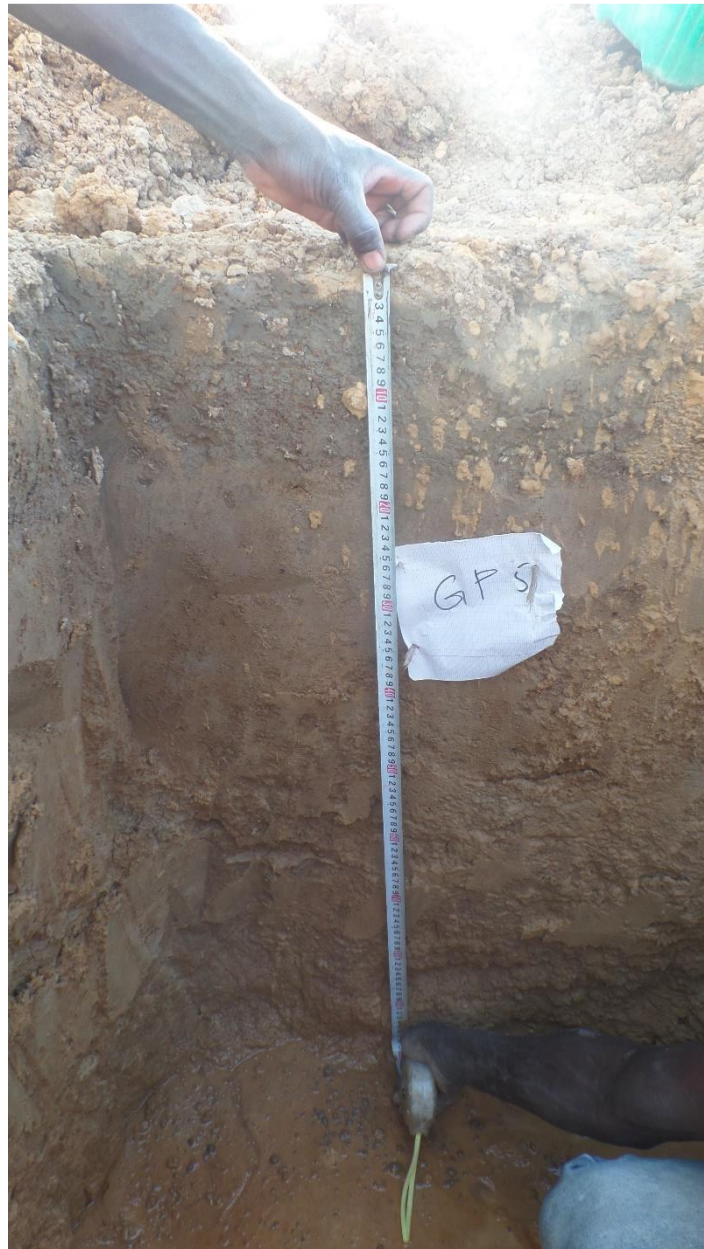
Photo 5 - Profil du sol au point P5 - de 0 à 20 cm : concrétions argilo-limoneuses dans une matrice d'argile grise ; de 20 cm en bas de profil : zone légèrement indurée correspondant à la zone à argile tachetée.

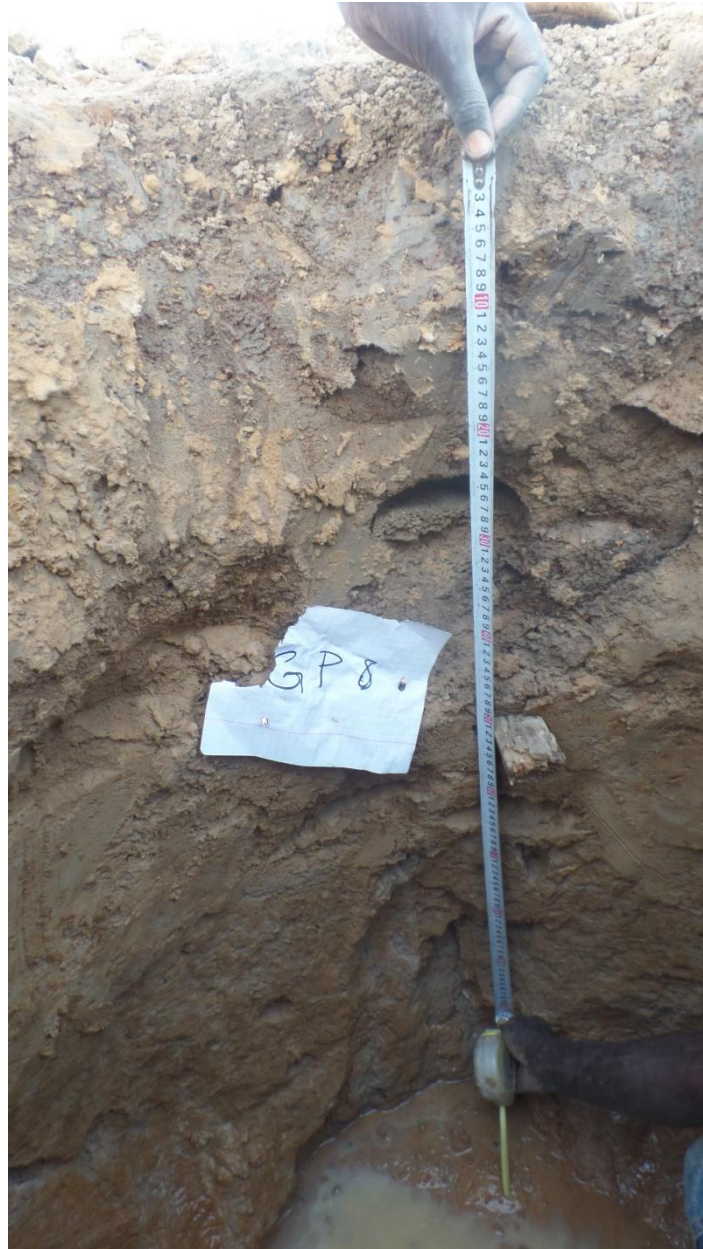
Photo 7 - Profil du sol au point P8 : de 0 à 50 cm : argile grise (sombre) ; de 50 cm à 100cm : zone à argile tachetée légèrement indurée.

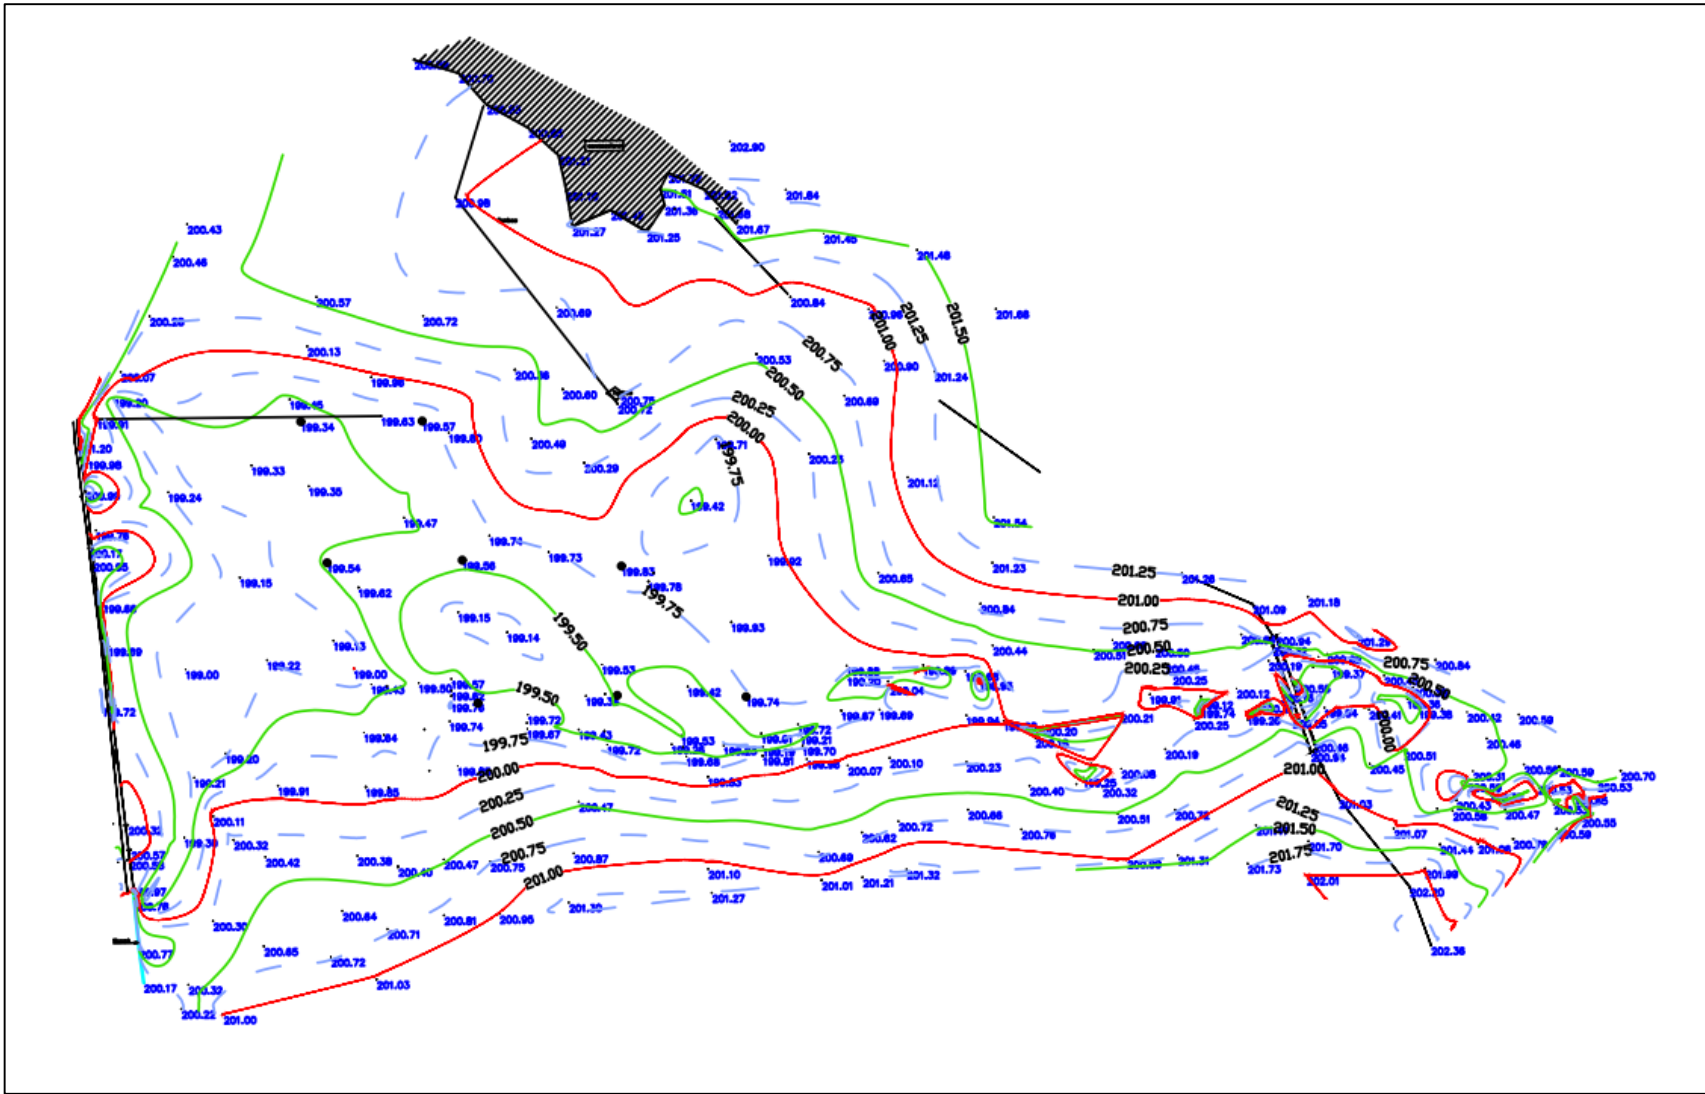
Figure 7 : Topographie de la cuvette du barrage de Koulo

Une étude topographique a été menée à l'assec du barrage pour élaborer la courbe Hauteur-Volume-Surface (Fig. 7), et calculer le volume de la retenue. Le Tableau 5 fait l'ébauche des calculs menés pour estimer le volume de la retenue, estimé à environ 70 000 m³. Le volume des sédiments est estimé à environ 52 000 m³.

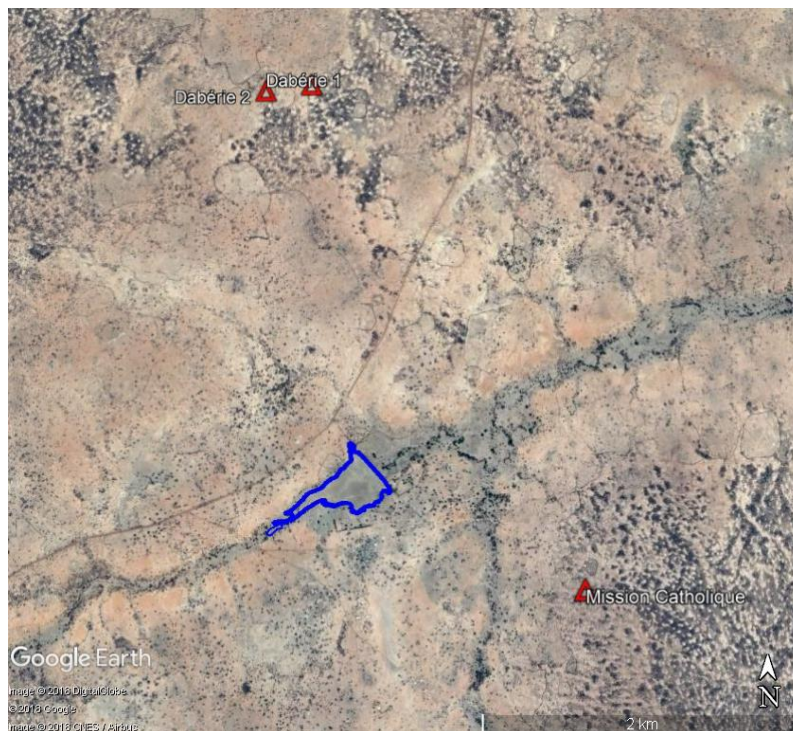
- La Mission catholique : latitude 13°13'49.34"N, longitude 0° 0'44.18"E.
- Le premier site dans le quartier Dabérie : latitude 13°15'37.75"N, longitude 0° 0'16.66"W.
- Le deuxième site dans le quartier Dabérie : latitude 13°15'36.76"N, longitude 0° 0'25.81"W.

Photo 8 : Localisation des sites de dépôt à partir d'image Google Earth
